ETUDE DETAIL 2

Ech 1:5

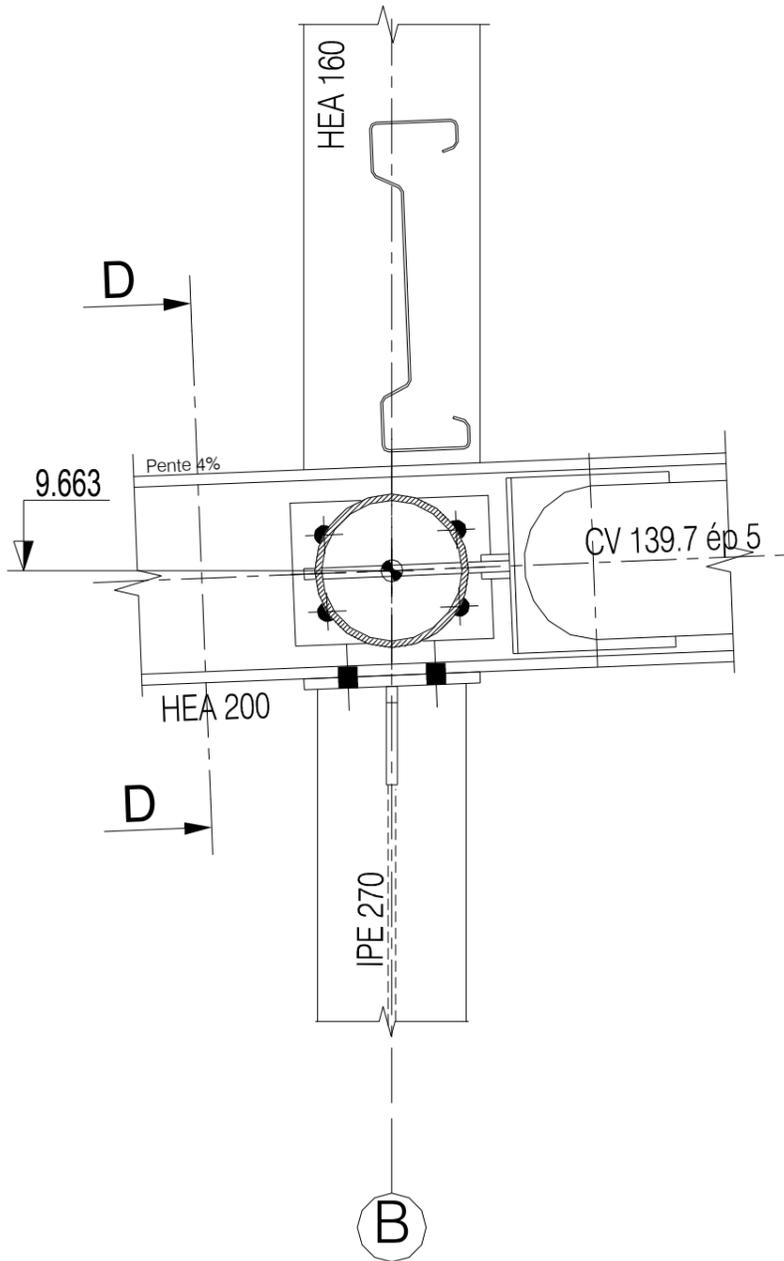
vue en élévation

le CV de pignon n'est pas représenté et son étude n'est pas demandée

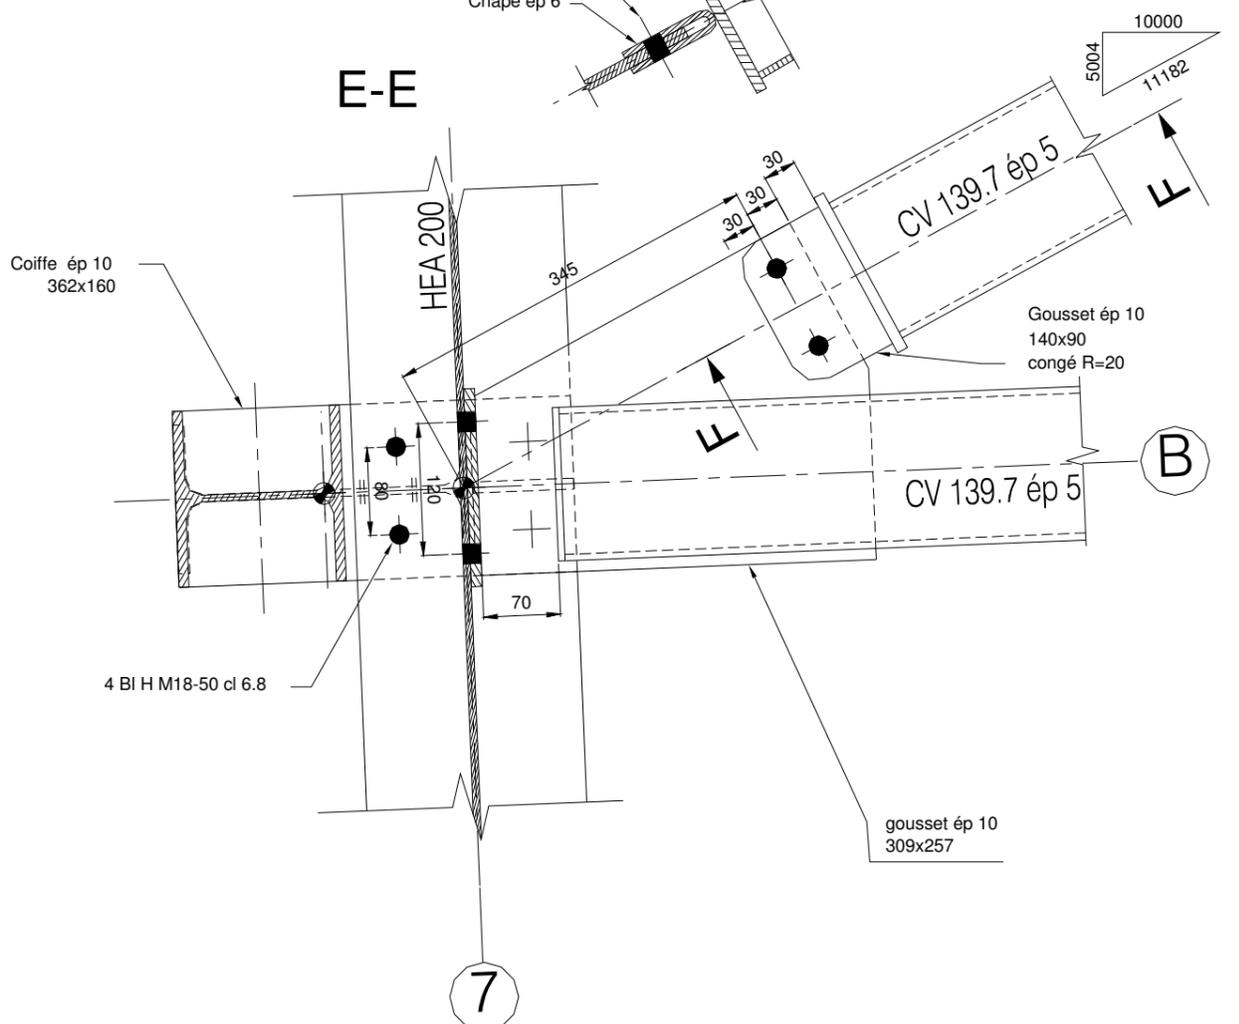
E-E

2 BI H M18-50 cl 6.8
Chape ép 6
