**ÉTUDE D'UN CAS INDUSTRIEL
D'ARRACHEMENT LAMELLAIRE**

ETUDE D'UN CAS INDUSTRIEL D'ARRACHEMENT LAMELLAIRE

STUDY OF AN INDUSTRIAL CASE OF LAMELLAR TEARING

RAPPORT TECHNIQUE

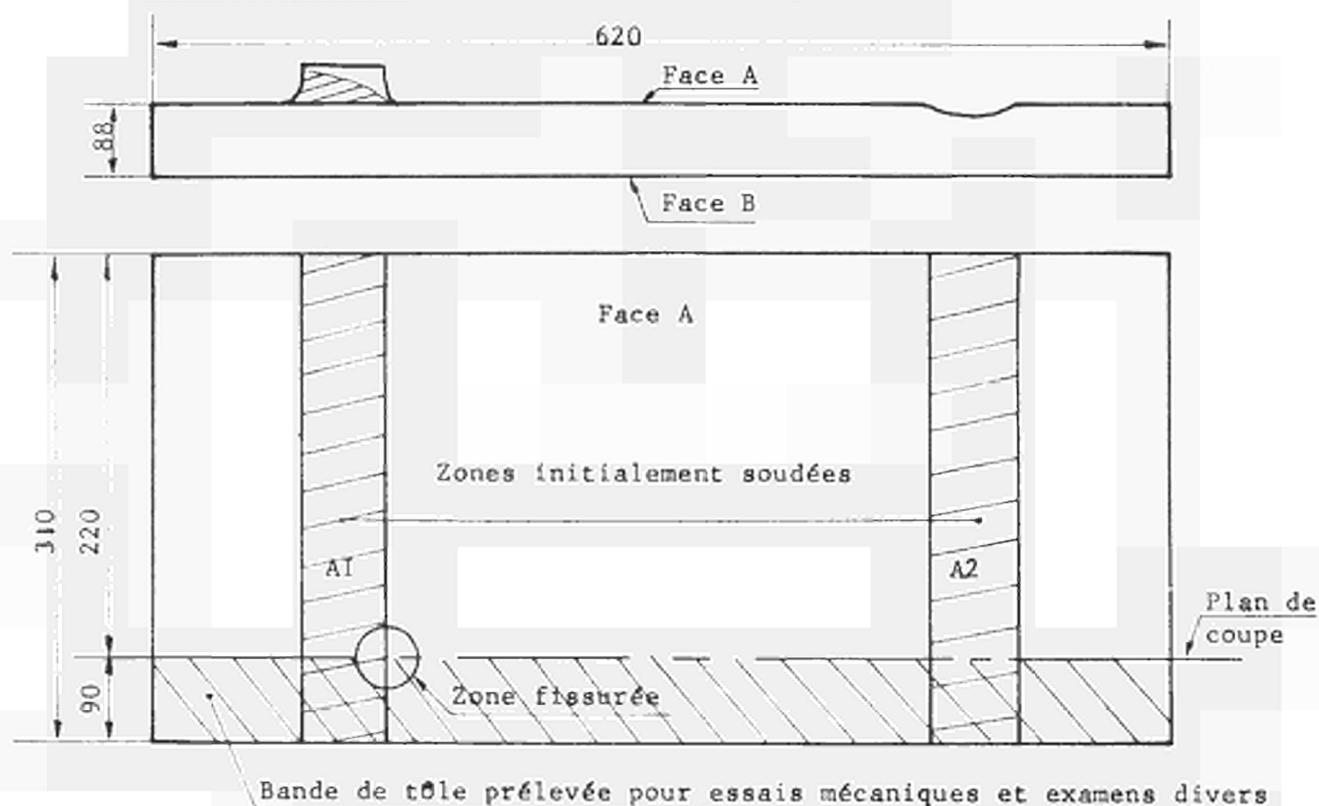
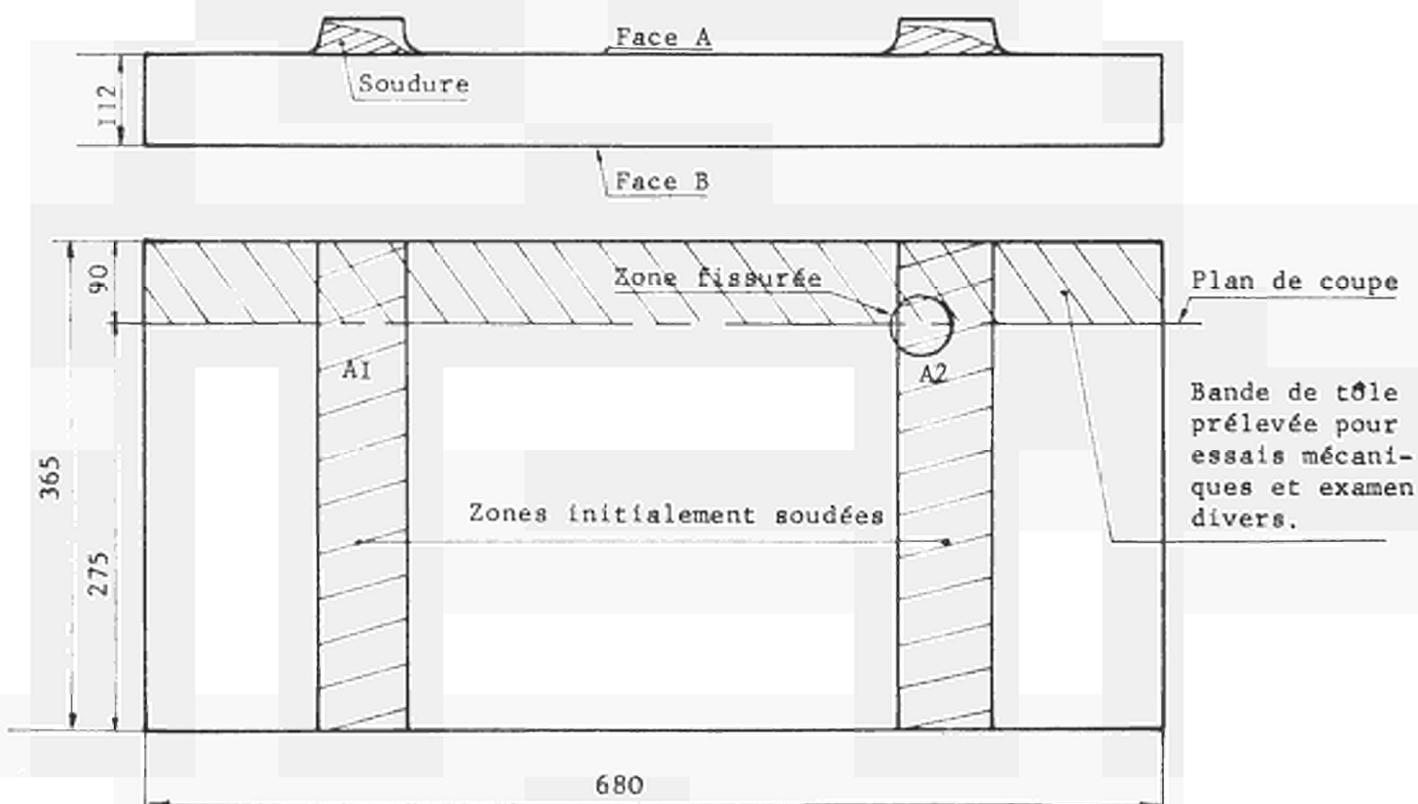
FORMES ET DIMENSIONS INITIALES DES 2 PRELEVEMENTS
(Echantillons N° I et N° II)

ECHANTILLON N° I ($e = 88 \text{ mm}$) (semelle supérieure)

ECHANTILLON N° II ($e = 112 \text{ mm}$) (semelle inférieure)

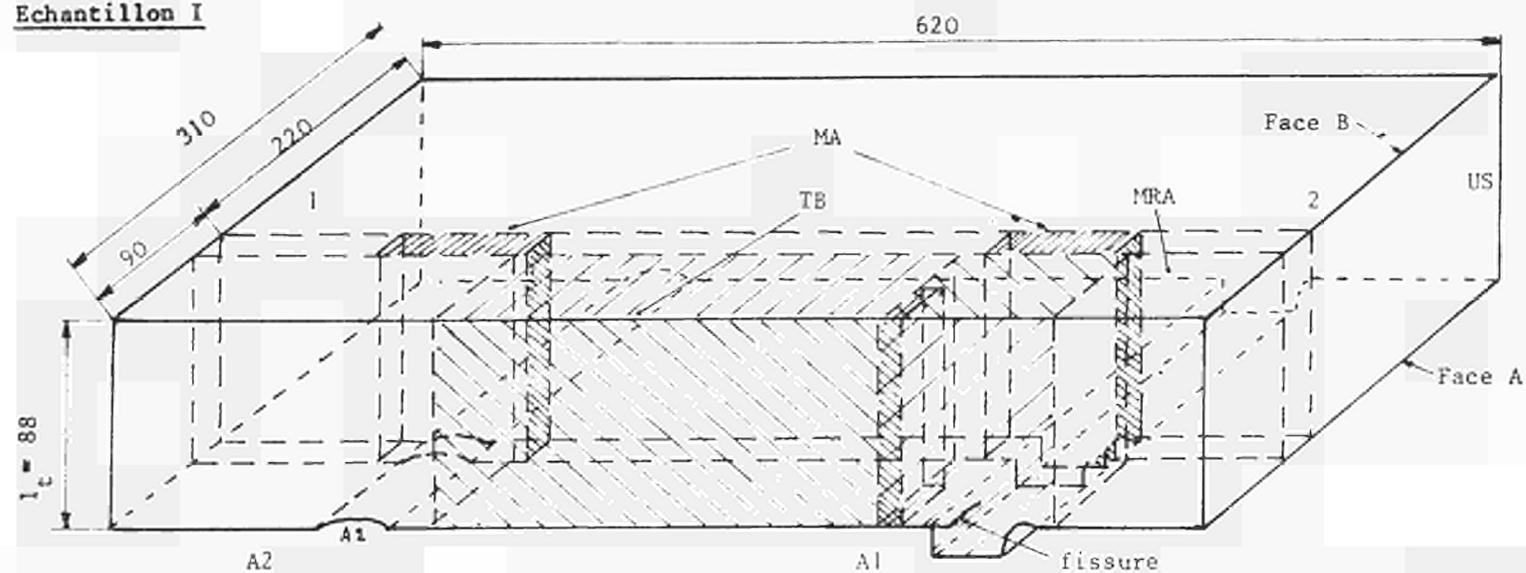
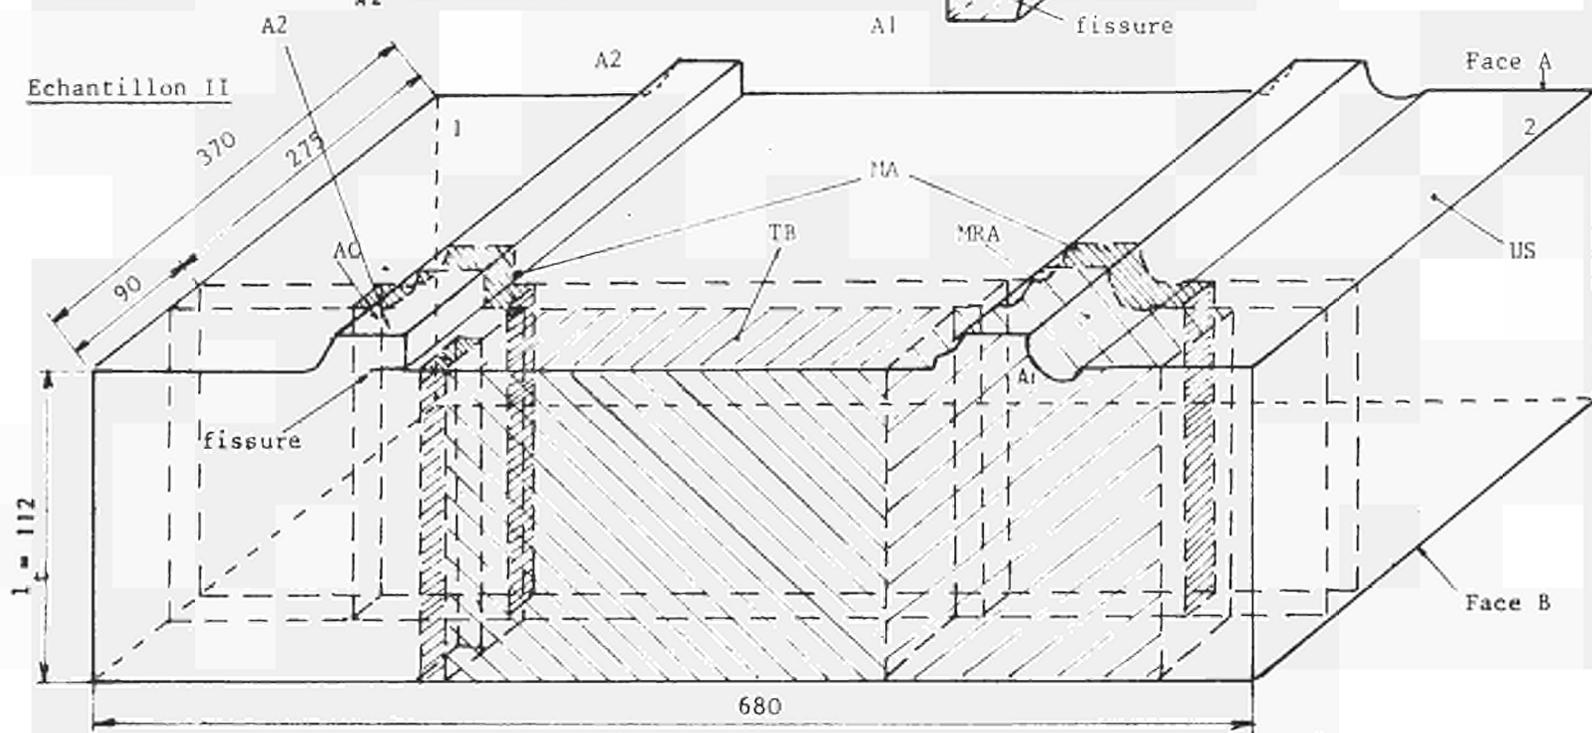
POSITION DES ZONES SOUMISES AUX ESSAIS NON DESTRUCTIFS ET DESTRUCTIFS

US : examen par ultrasons (après arasage des zones A1 et A2)
MA : examens métallographiques et par aimantation
AC : analyse chimique
TB : essais de traction sur éprouvettes Brodeau
MRA : mesure de rupture d'arrachement dans la direction de l'épaisseur

Cet examen a été effectué, d'une part sur une coupe transversale des zones initialement soudées A1 et A2 (Cf. planche n° 2) des deux prélèvements et d'autre part, sur les coupes diamétrales (selon l'axe Y) réalisées sur les éprouvettes de traction dans la direction de l'épaisseur (type I.S.) après rupture de celles-ci.

Ont été effectués d'une part, sur coupes au niveau des zones initialement soudées A1 et A2 (Cf. planche 2) et d'autre part, sur les coupes diamétrales réalisées après rupture dans les éprouvettes d'arrachement dans le sens de l'épaisseur (type I.S.).

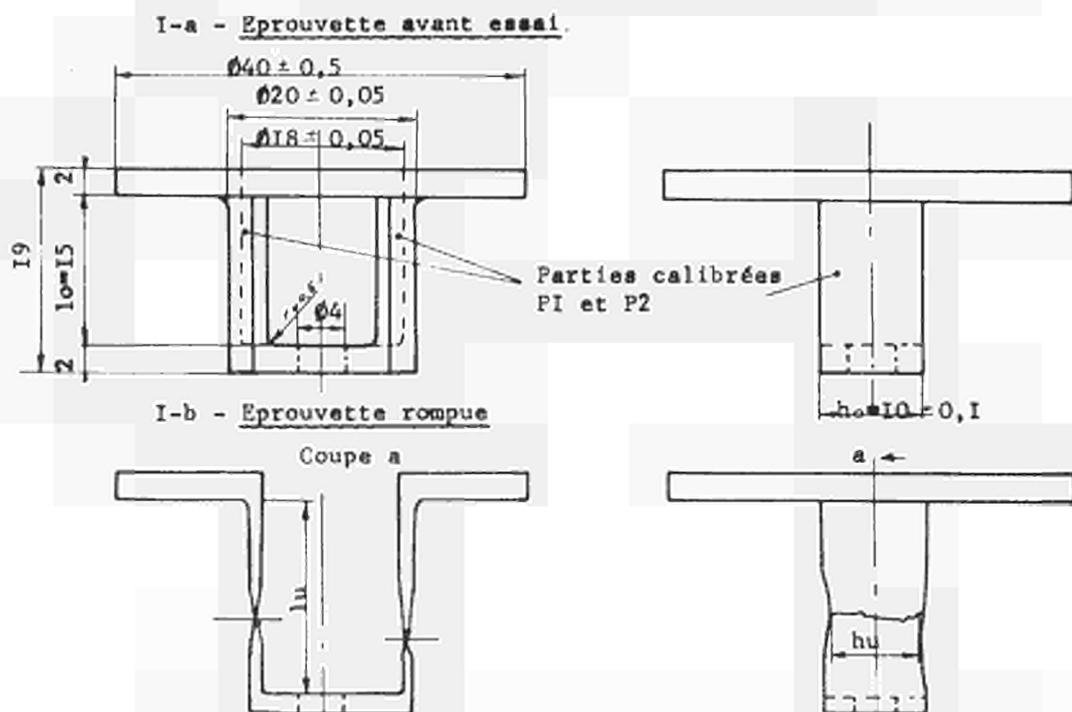
FIGURE I : Caractéristiques dimensionnelles principales des éprouvettes BRODEAU modifiées (type B).

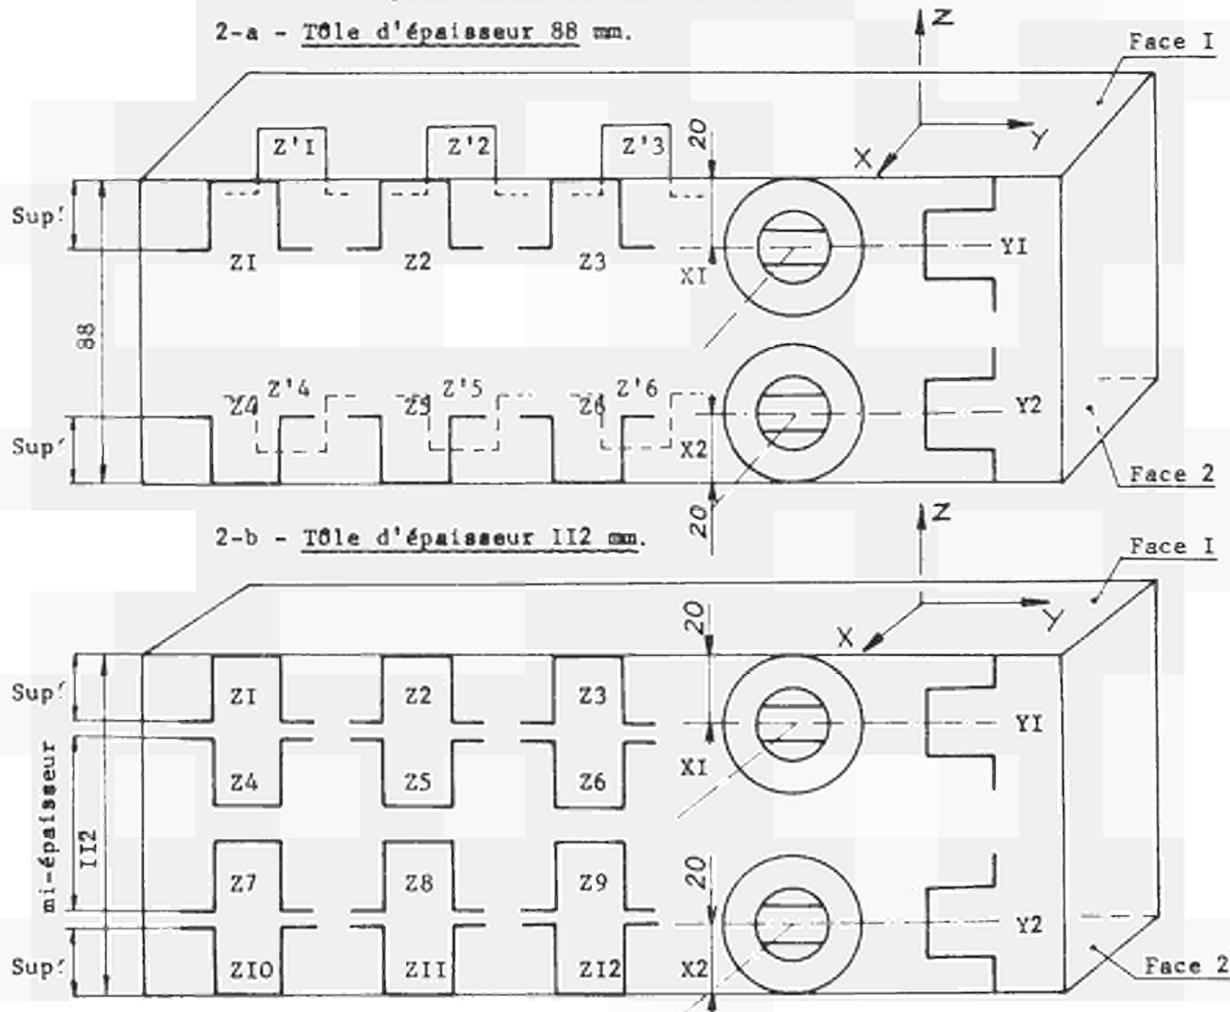
FIGURE 2 : Repérage des éprouvettes suivant les directions de prélèvement de ces dernières.

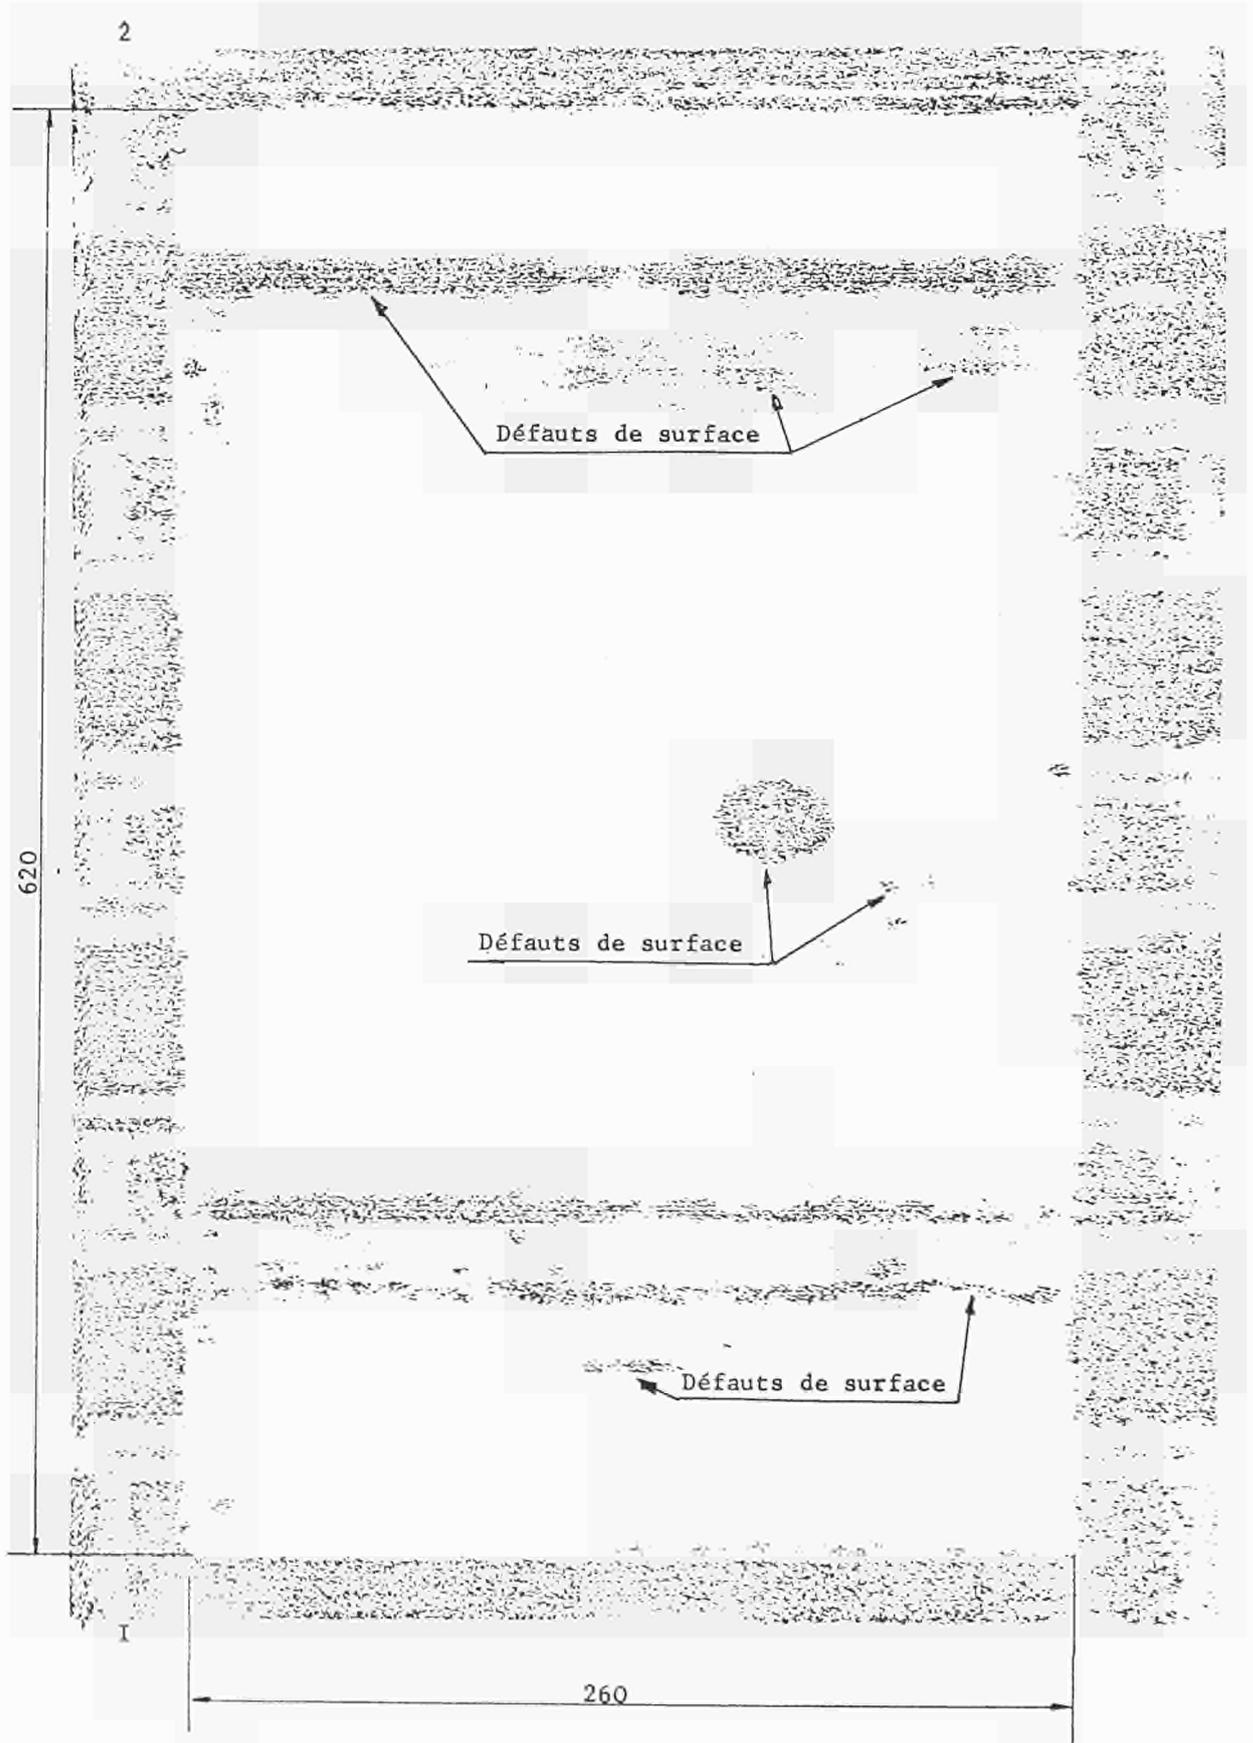
Echantillon N° I (e = 88 mm)

Examen effectué à partir de la face A (Cf planche N° 2)

L'examen a mis en évidence sur l'échantillon I (e = 88 mm) quelques défauts de compacité du type doublage (Cf. planches n° 4 et 5), tandis que sur l'échantillon II (e = 112 mm) aucun enregistrement pouvant correspondre à un défaut de compacité n'a été observé (Cf. planches n° 6 et 7).

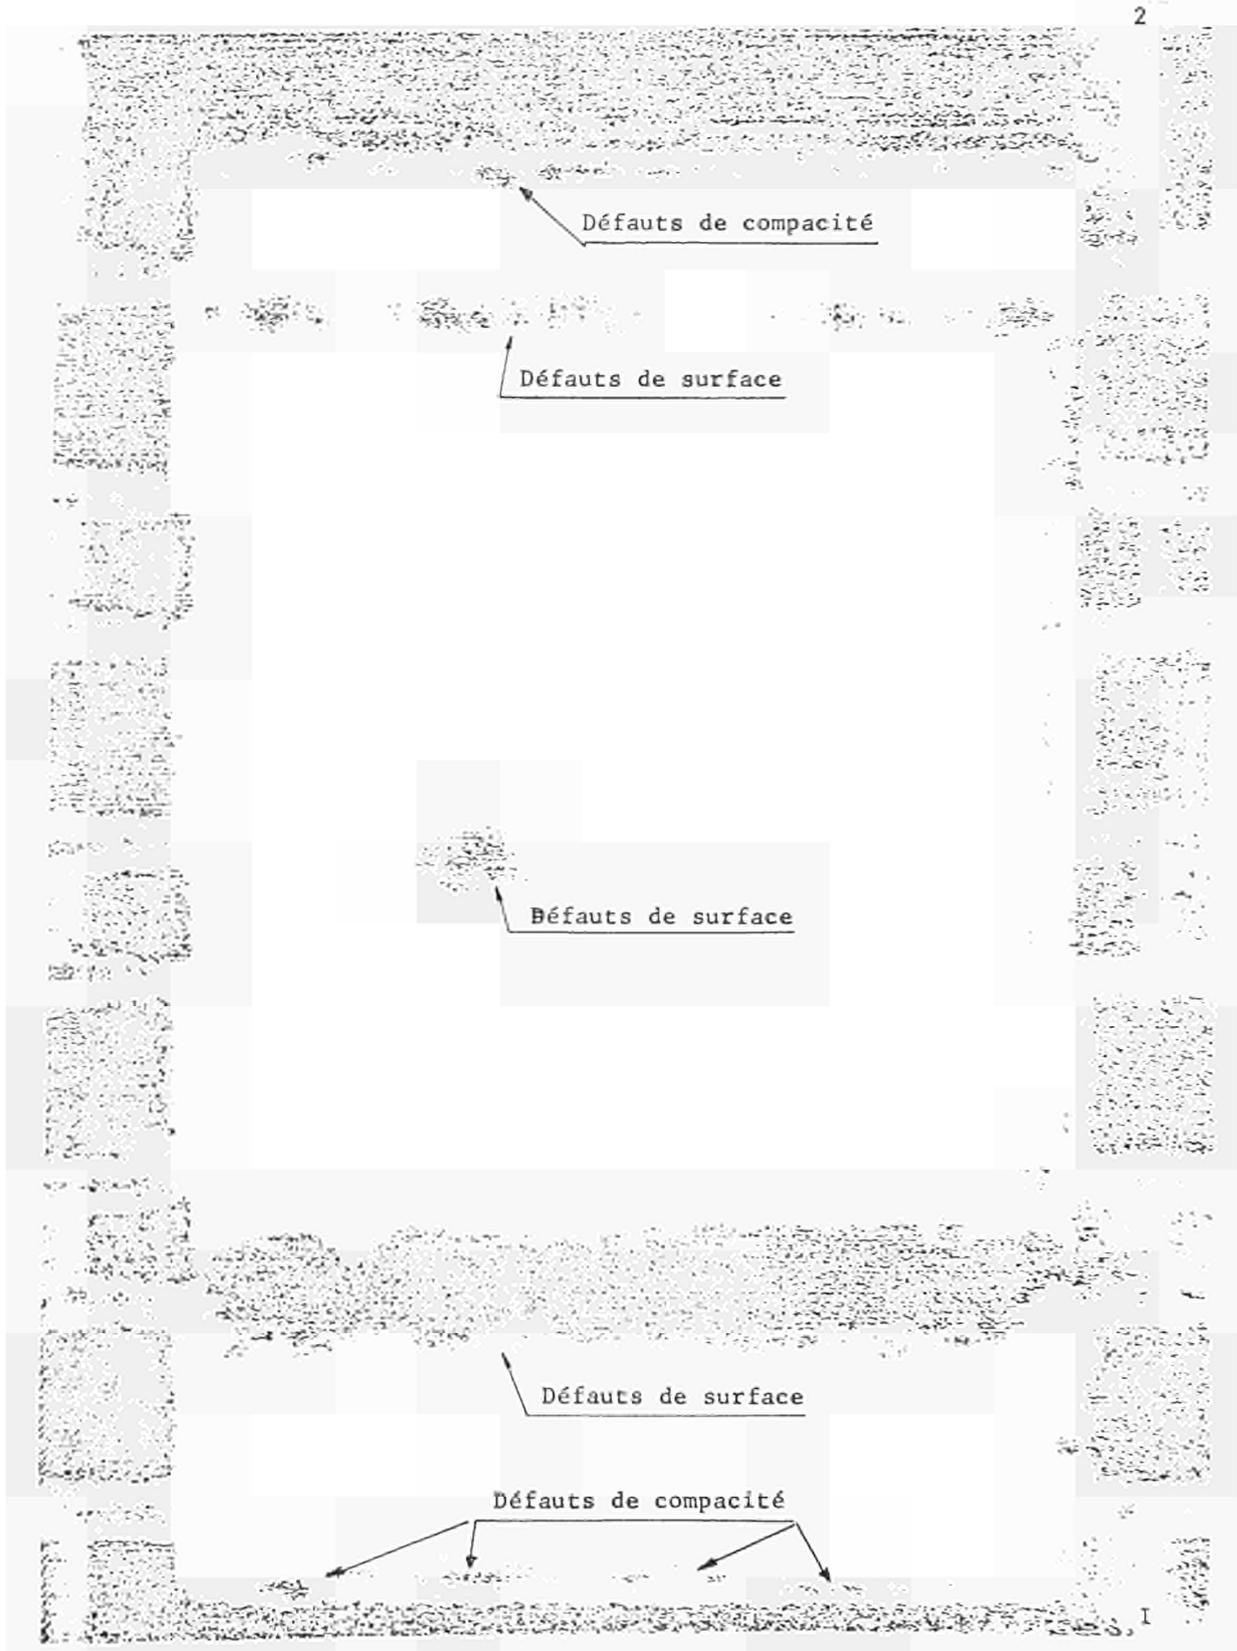
Echantillon N° I (e = 88 mm)

Examen effectué à partir de la face B (Cf planche N° 2)

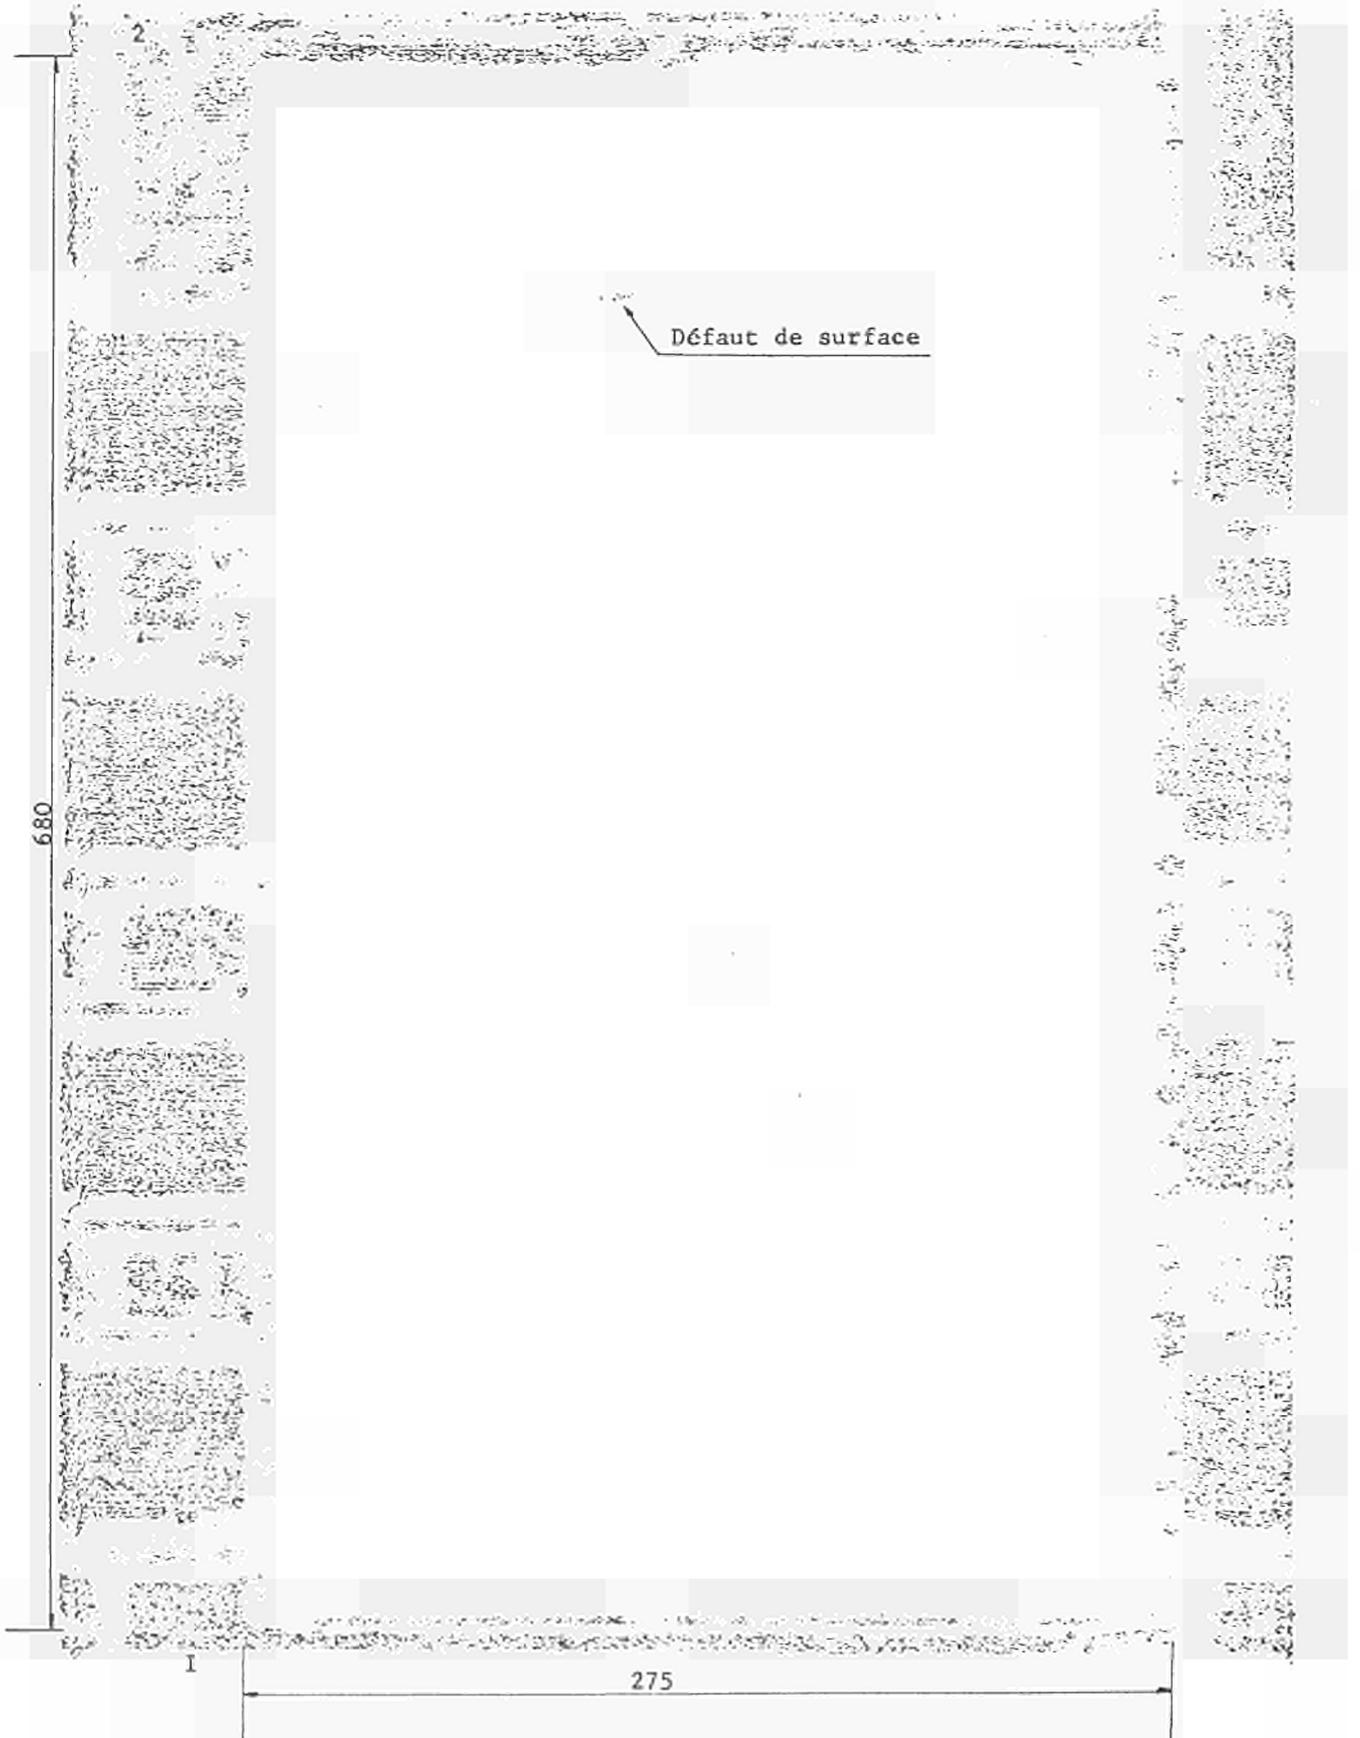
Planche N° 6

Echantillon N° II (e = 112 mm)

Examen effectué à partir de la face A (Cf planche N° 2)

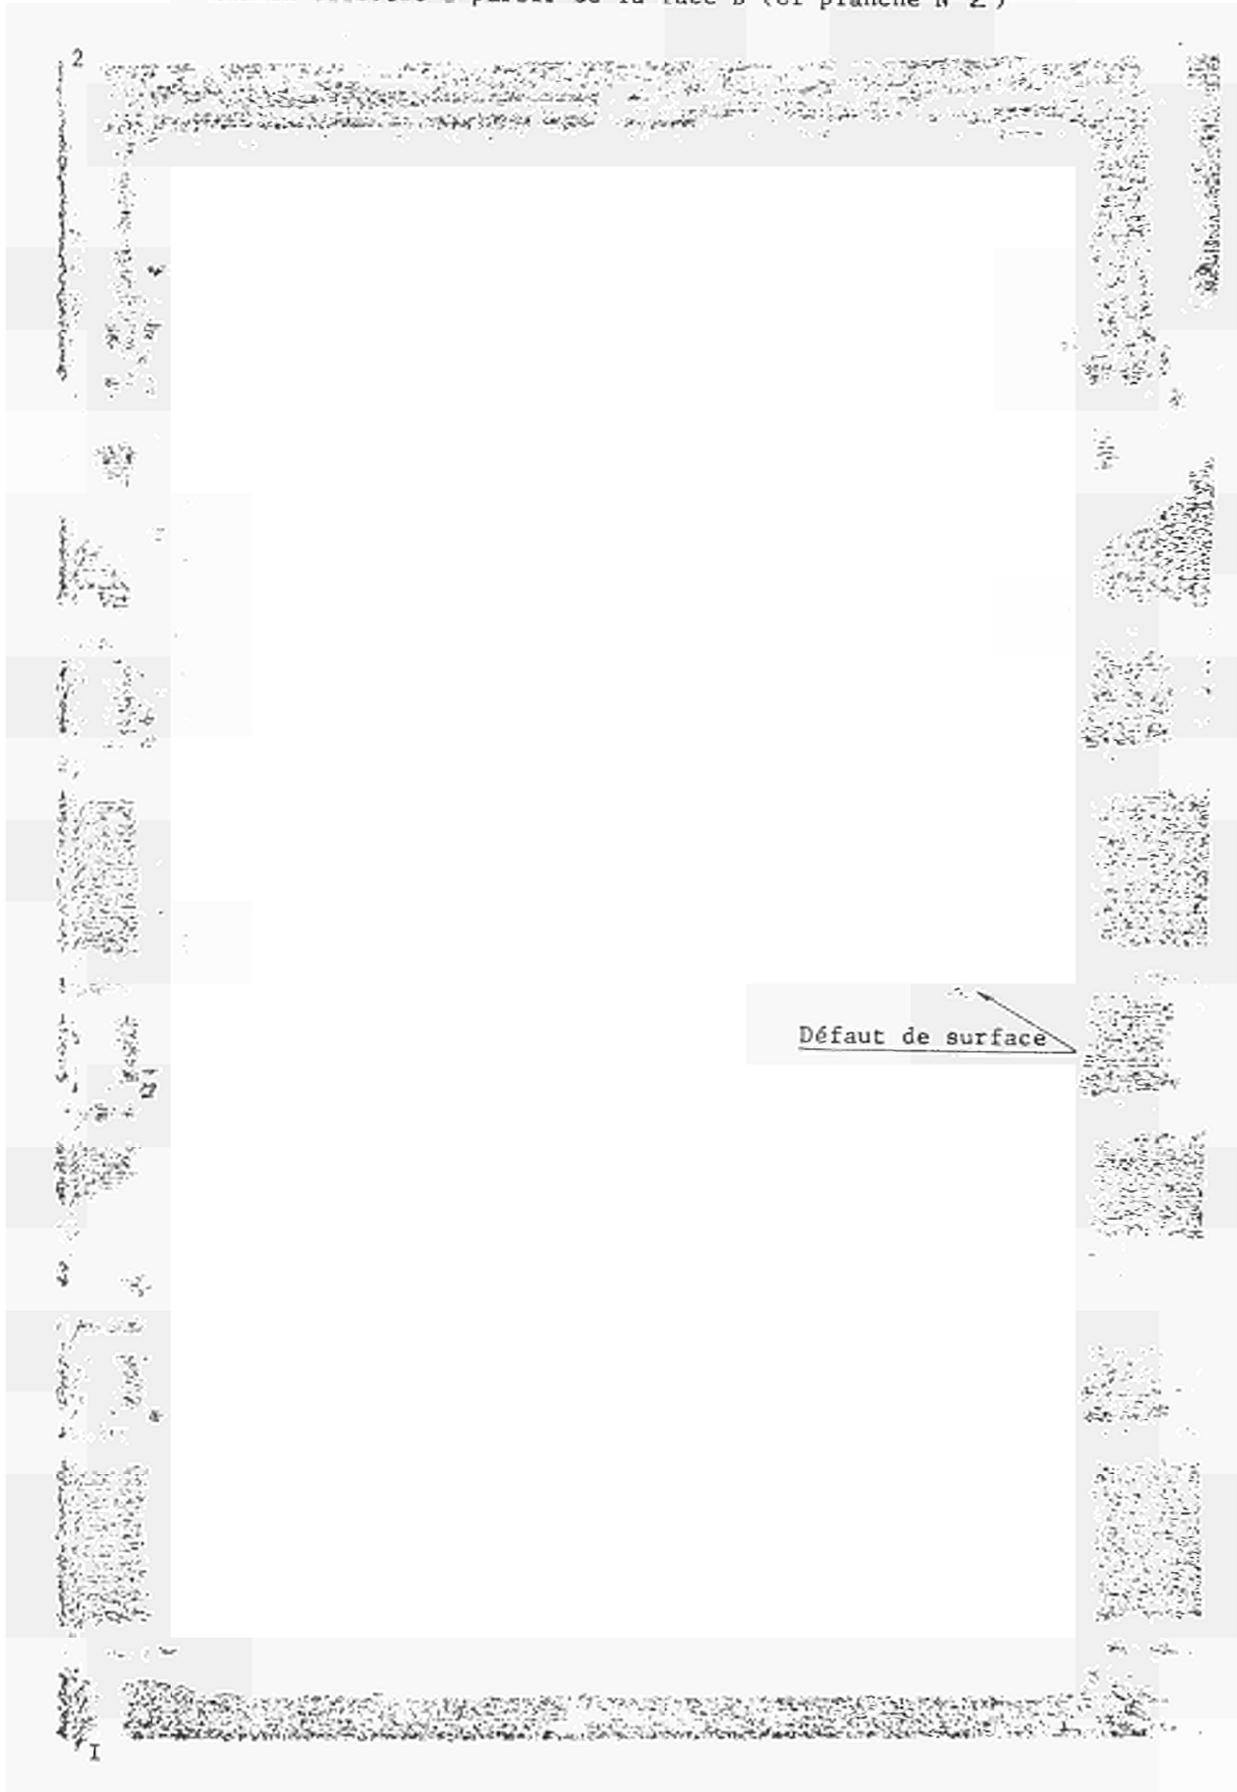
Echantillon N° II (e = 112 mm)

Examen effectué à partir de la face B (Cf planche N° 2)

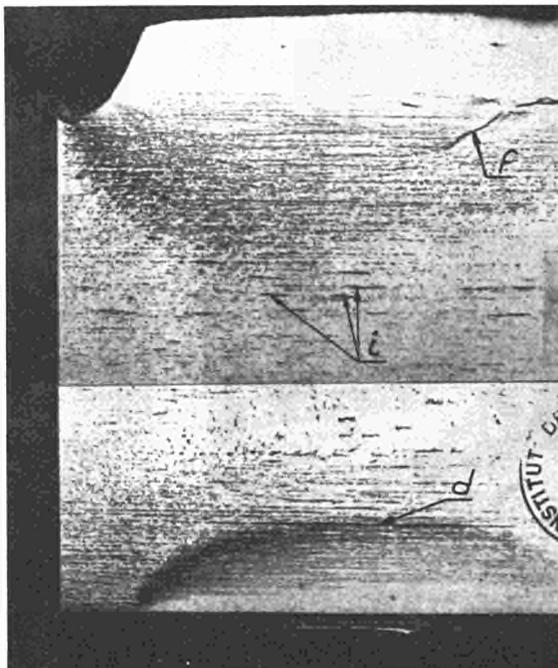
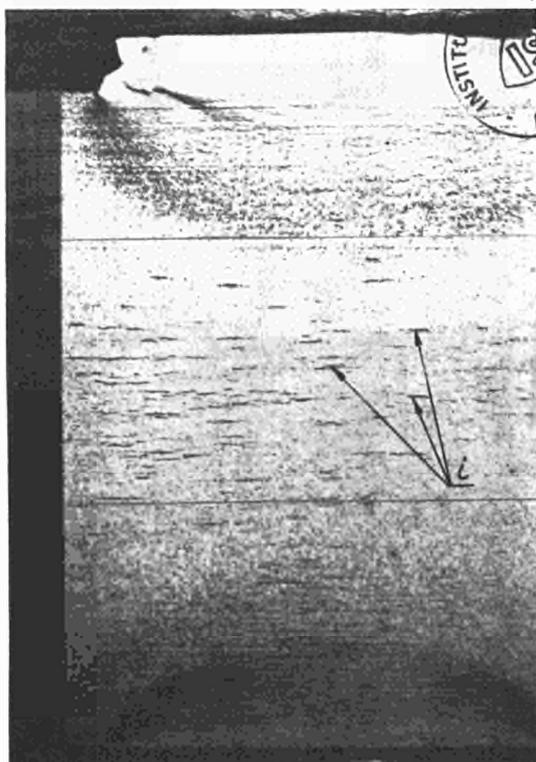
Examen des zones initialement soudées effectué dans un plan parallèle à l'axe Y

Zone AI (Cf planche N°2)

Zone AI (Cf planche N° 2)

Zone A2 (Cf planche N° 2)

Zone A1 : Une fissure (f) prenant naissance à la racine de la soudure âme-semelle et se développant dans le métal de base de la tôle de semelle sur 15 mm environ, des inclusions (i) éparses isolées, allongées et filiformes concentrées dans une région située approximativement dans le tiers médian de l'épaisseur de la tôle, une inclusion ou un dédoubleage (d) à 15 mm environ de la surface de la semelle opposée à la soudure.

Zone A2 : Une fissure (f) se développant dans le prolongement du talon de la soudure âme-semelle et n'affectant que le métal fondu (1ère passe), quelques inclusions éparses (i) allongées et filiformes situées dans le tiers médian de l'épaisseur de la tôle, deux inclusions ou dédoubleages situés respectivement à 8 et 12 mm de la surface de la semelle opposée à la soudure.

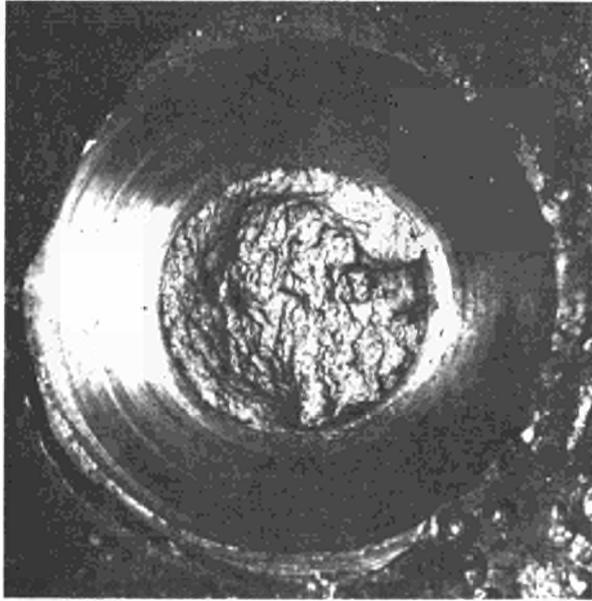
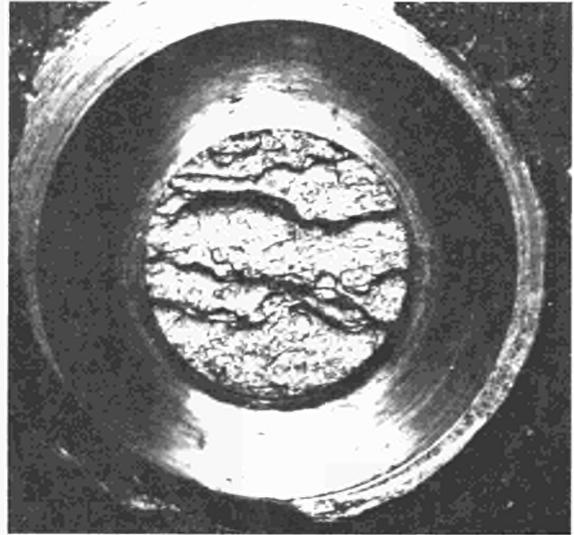
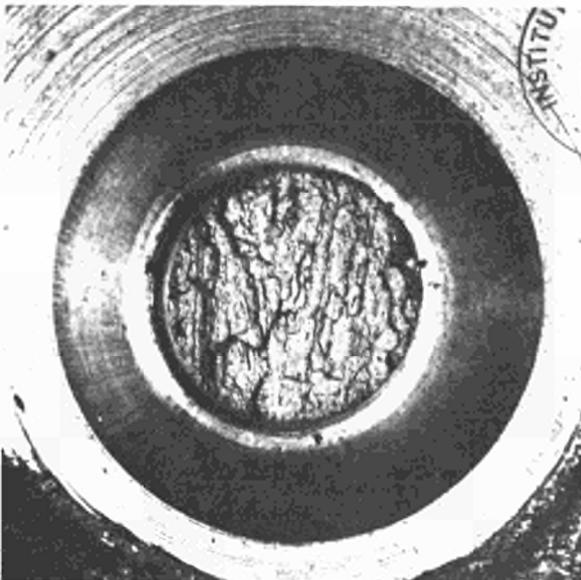
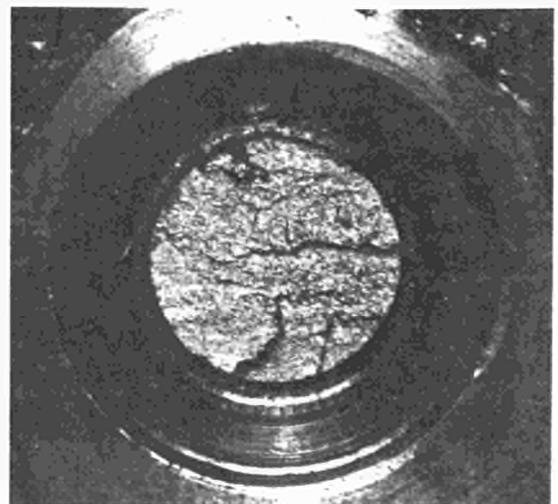
ESSAI D'ARRACHEMENT DANS LA
DIRECTION DE L'ÉPAISSEUR
Aspect des surfaces rompues

Essai superficiel

Essai à mi - épaisseur

L'aspect des fractures relatives aux 4 éprouvettes soumises à l'essai d'arrachement est représenté sur les photographies de la planche n° 9 annexée.

- la présence d'une rupture caractéristique par arrachement lamellaire lors de l'essai effectué à mi-épaisseur sur l'échantillon n° I (e = 88 mm).
- l'existence du même phénomène dans les ruptures résultant des essais d'arrachement superficiel et à mi-épaisseur effectués sur l'échantillon n° II (e = 112 mm), mais dans les deux cas son caractère est beaucoup moins accusé que pour l'échantillon n° I.

Toutefois, la rupture correspondante (photo n° 4, planche n° 9) ne présente que modérément l'aspect d'un arrachement lamellaire typique.

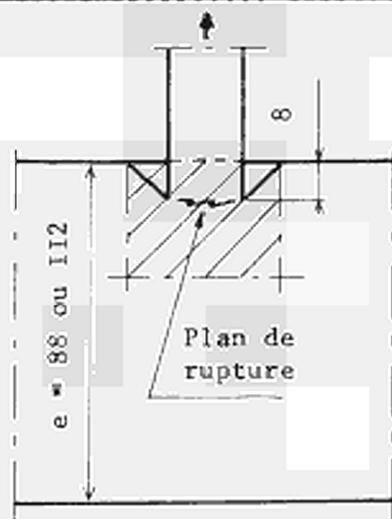
ESSAI D'ARRACHEMENT SUPERFICIEL (Cf planches N°11 à N°14)

Micrographie ($\times 25$) de la zone sous-jacente à la rupture (sans attaque)

Examen par aimantation de la zone sous-jacente à la rupture

Coupe macrographique ($\times 2$) de la zone sous-jacente à la section rompue (avec attaque)

Coupe diamétrale de la section rompue ($\times 12,5$) (sans attaque)

b) Examens effectués sur les éprouvettes d'essais d'arrachement après rupture (planches n° 10 à 19)

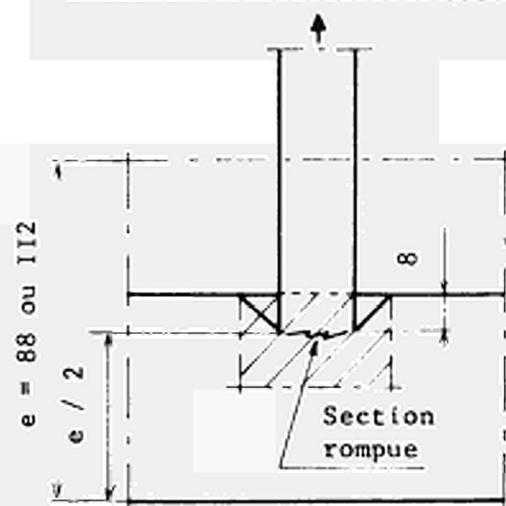
ESSAI D'ARRACHEMENT A MI - EPAISSEUR (Cf planches N° 16 à N° 19)

Micrographie ($\times 25$) de la zone sous-jacente à la rupture (sans attaque)

Examen par aimantation de la zone sous-jacente à la rupture

Coupe macrographique ($\times 2$) de la zone sous-jacente à la section rompue (avec attaque)

Coupe diamétrale de la section rompue ($\times 12,5$) (sans attaque)

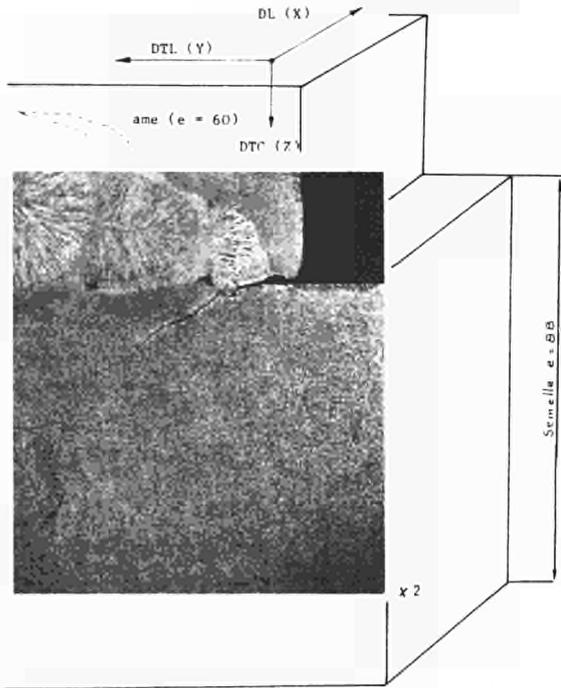
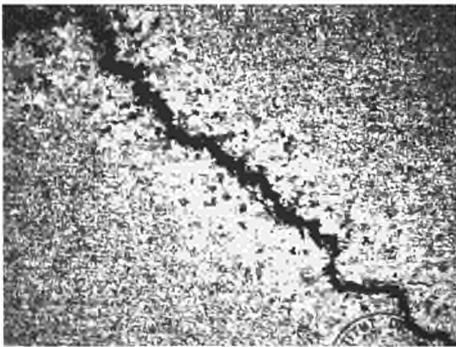
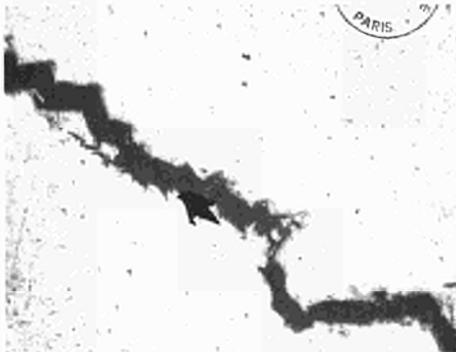
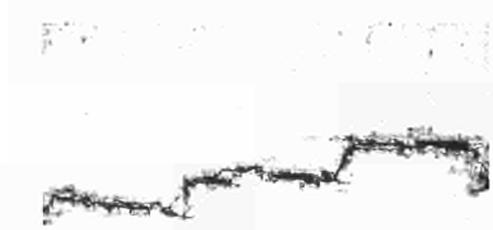
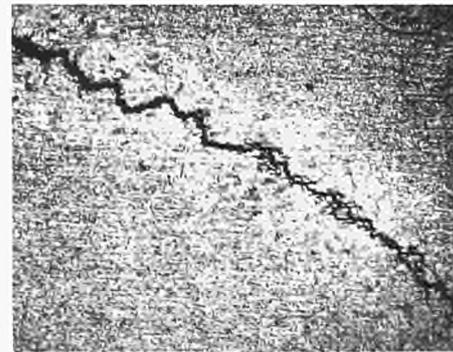
Rapport N° 5550
Planche N° 20

ECHANTILLON N° 1
Examen de la zone A1

DL : Direction du laminage
DTL : Direction du "travert long"

. macrographie n° 1 : une fissure s'amorce à la racine de la soudure, se développe initialement dans la zone de liaison soudure-tôle de semelle, puis se propage dans la semelle uniquement.

. micrographies 2, 2' et 2" : illustrent sous différents grossissements (x25 et x50) l'aspect de la rupture dans un plan de coupe parallèle "à la direction du travers long" (Y). Il est à remarquer que la fissure ne présente pas dans cette direction l'allure caractéristique d'une décohésion par arrachement lamellaire.

. micrographie n° 3 : réalisée à partir d'une coupe effectuée parallèlement à la direction du laminage (X); cette micrographie illustre de façon particulièrement significative l'aspect de la rupture en gradins, caractéristique de l'arrachement lamellaire.

. micrographies n° 4 et 5 : effectuées à partir de la coupe dans le "travers long" de part et d'autre de la fissure mais à proximité de celle-ci. Des inclusions filiformes allongées de sulfures de Manganèse sont mises en évidence.

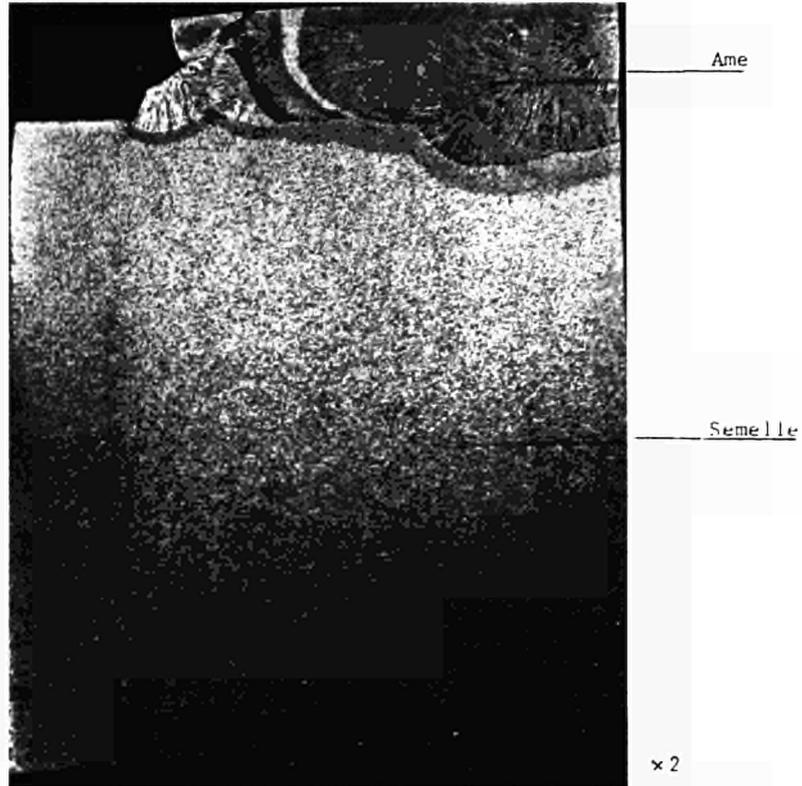
Figure 1 : Macrographie de la racine de la soudure ame - semelle.

- L'examen de la zone A2 (Cf. planche n° 21) n'a pas mis de défaut du type fissure en évidence (figure 1). La micrographie de la figure 2 exécutée au voisinage de la soudure côté semelle permet de constater la présence d'inclusions allongées et principalement de sulfures de manganèse dont les extrémités présentent en général une forme arrondie.

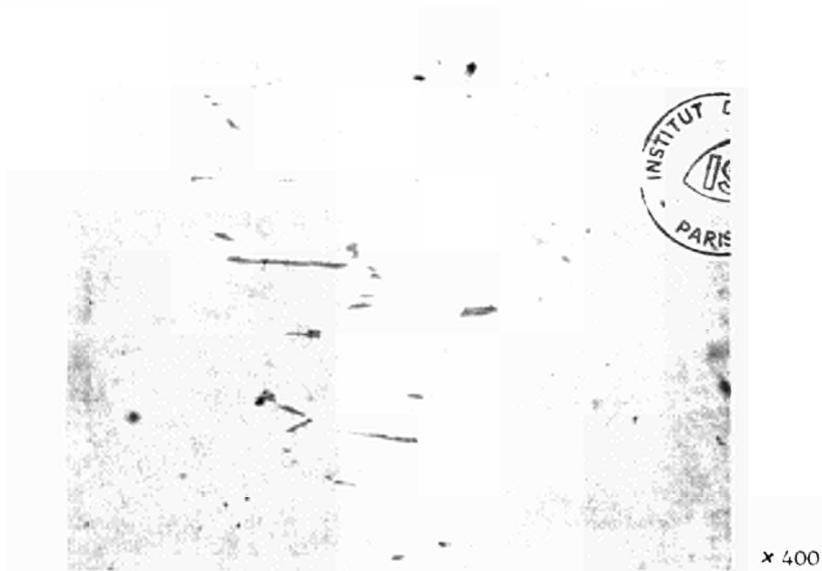
Figure 2 : Micrographie d'une zone de la semelle située au voisinage de la soudure.

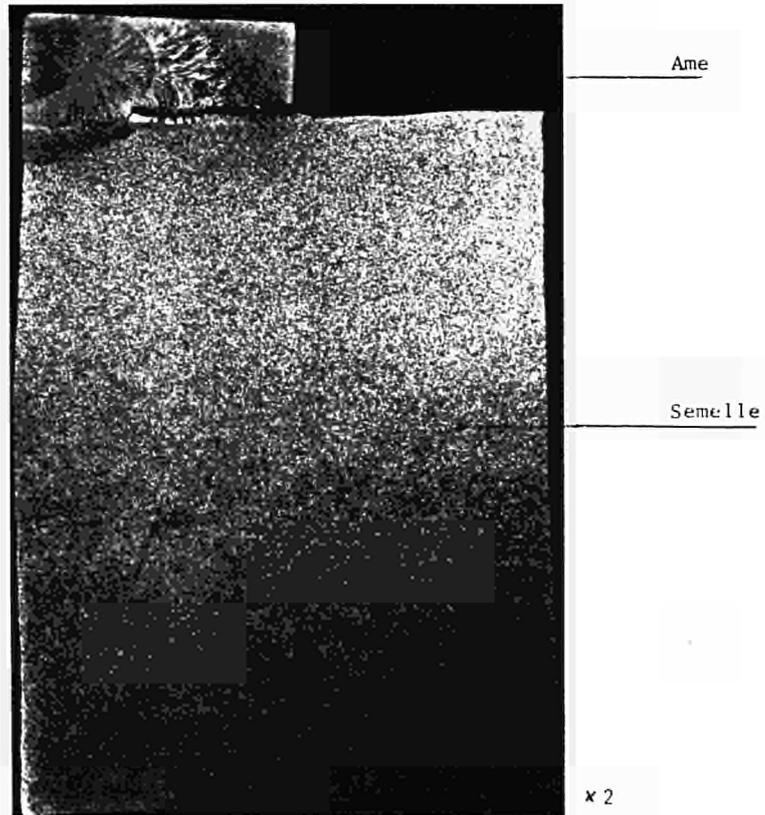
Figure 1 : Macrographie de la racine de la soudure ame - semelle.

. macrographie de la figure 1 : une fissure n'affectant que le métal fondu se développe parallèlement à la zone de liaison soudure-semelle et dans le prolongement du talon du chanfrein. Cette décohésion se limite à la première passe de métal déposé et ne présente pas à cet endroit l'aspect d'un arrachement lamellaire.

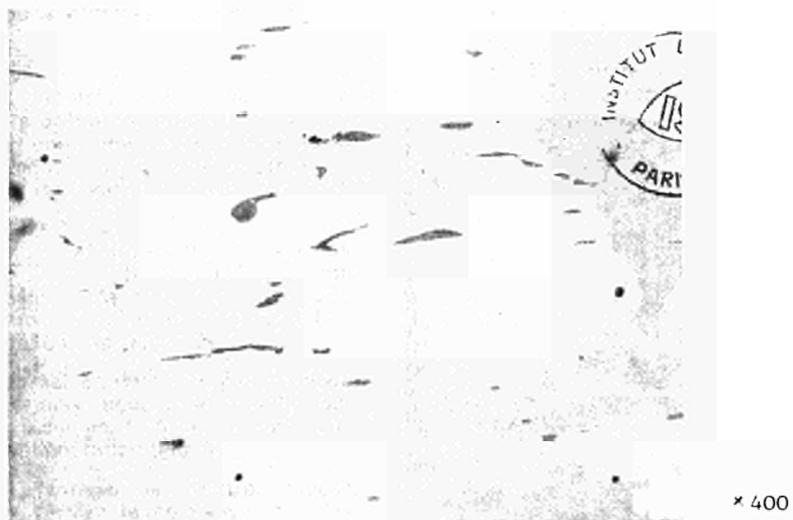
Figure 2 : Micrographie d'une zone de la semelle située au voisinage de la partie défectueuse de la soudure.

. la micrographie de la figure 2 permet d'apprécier la forme et la densité des inclusions de sulfures de Manganèse dans la région superficielle de la semelle au voisinage de la fissure, mais toutefois en dehors de la zone thermiquement affectée.

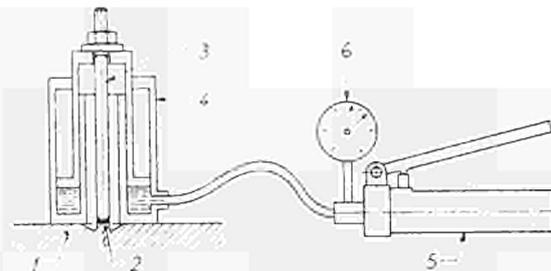
Fig. 1. — Schéma de principe de l'appareillage.

Le présent appareillage est destiné à la mesure de la charge de rupture dans le sens travers mince de produits laminés. Il permet, en outre, le repérage du sens du laminage.
