**ÉTUDE D'UN CAS INDUSTRIEL
D'ARRACHEMENT LAMELLAIRE**

ETUDE D'UN CAS INDUSTRIEL D'ARRACHEMENT LAMELLAIRE

STUDY OF AN INDUSTRIAL CASE OF LAMELLAR TEARING

RAPPORT TECHNIQUE

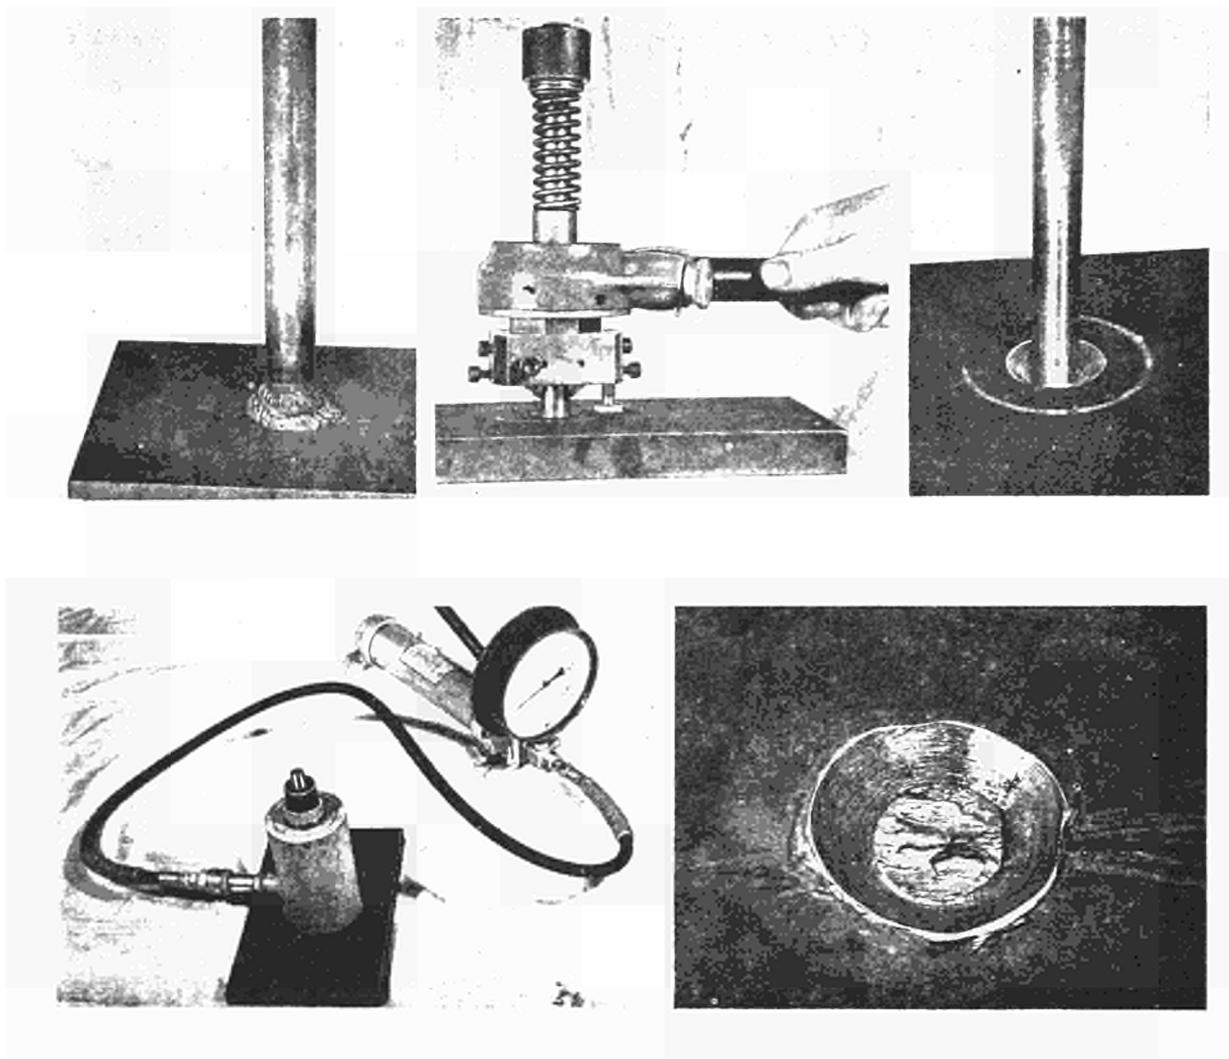
Fig. 2 à 6. — De gauche à droite et de haut en bas.

Fig. 2. — Tige d'épreuve soudée sur la peau du laminé.

Fig. 6. — Faciès de rupture du laminé.

L'ensemble est enfin sollicité en traction à l'aide d'un vérin à trou central (4) alimenté par une pompe (5). La pression à la rupture est indiquée par l'index à maximum d'un manomètre (6) initialement étalonné avec le vérin (Fig. 5).

L'application de l'essai ne détériore pas la pièce dont la forme antérieure peut être rétablie par rechargement, puis meulage, la forme donnée à la trépanation facilitant l'opération (Fig. 6).
