Colonnes ballastées sèches pour le dallage du hangar d'entretien de l'Airbus A380 à Roissy (95) Construction de la base de maintenance Ouest

Construction du hangar d'entretien de l'avion Airbus A380 à Roissy. Le dallage reçoit des charges roulantes de 170 tonnes par train d'atterrissage comportant 6 roues.

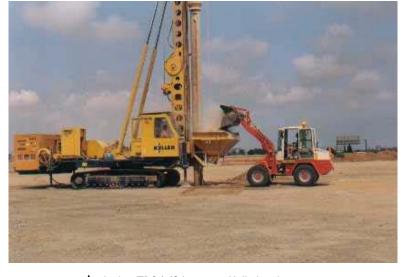
▲ Atelier TR04 (fabrication Keller) utilisé sur cette opération

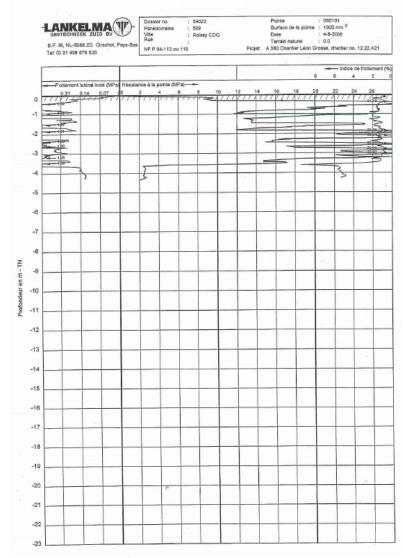
▲ Résultat d'un essai de contrôle dans une colonne

Un essai de chargement, deux essais de dégarnissage et 21 essais de contrôle de compacité ont été effectués sur cette opération, validant sans problème les travaux réalisés.

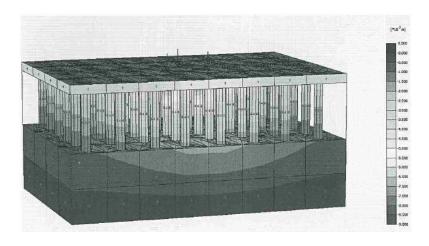
▲ Modèle aux éléments finis en 3 Dimensions utilisé pour cet ouvrage

Le renforcement de sols a été dimensionné par réalisation d'un modèle aux éléments finis en trois dimensions, afin de bien appréhender les aspects de poinçonnement lors du stationnement de l'avion, mais également pour la prise en compte des cas de charge des vérins de support d'aile, et des crics d'entretien.
