Colonnes de jet grouting pour augmentation de la capacité portante de pieux de 400 à 700 tonnes Data Center à Pantin (93)

La réhabilitation d'un bâtiment, pour établir un centre informatique à Pantin, a entraîné une augmentation de la charge sur les pieux existants.

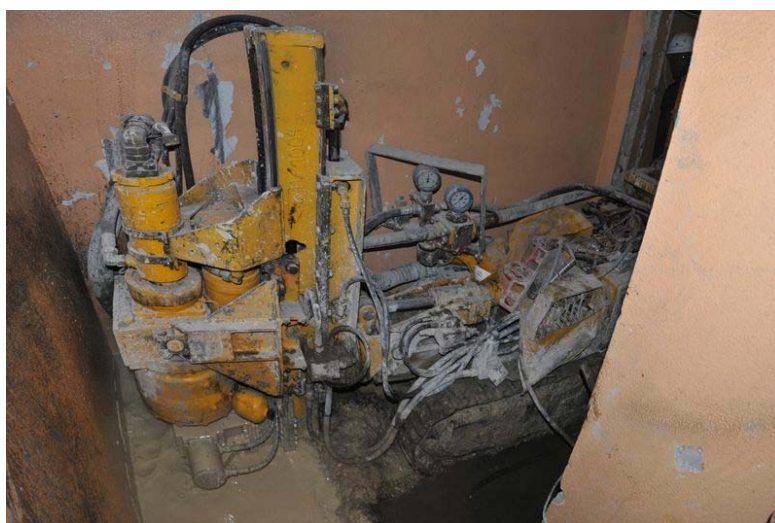
▲ Foreuse KB dans la cage d'escalier

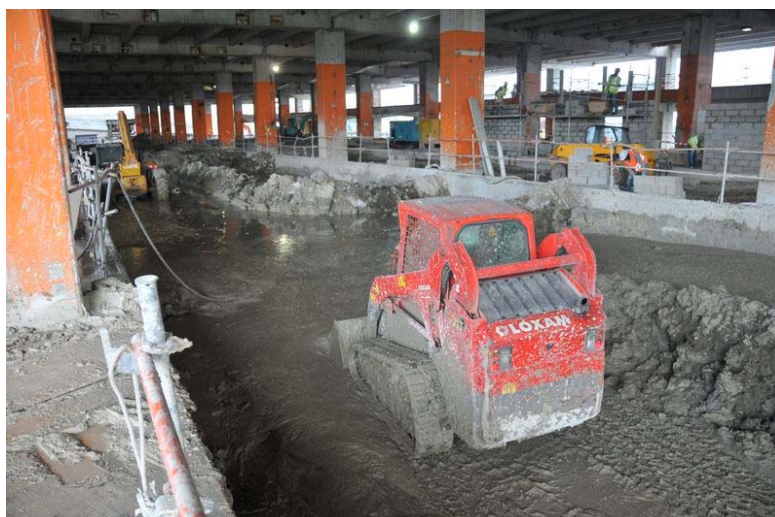
▲ Ensemble du chantier sous existant : stockage des spoils

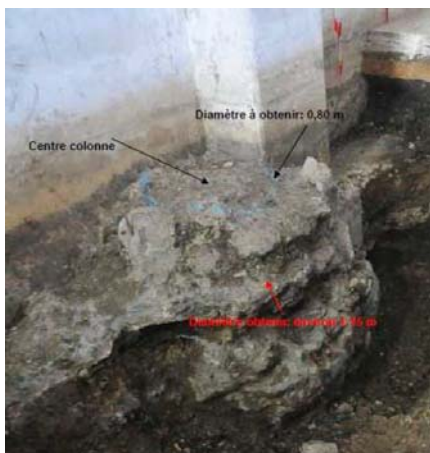
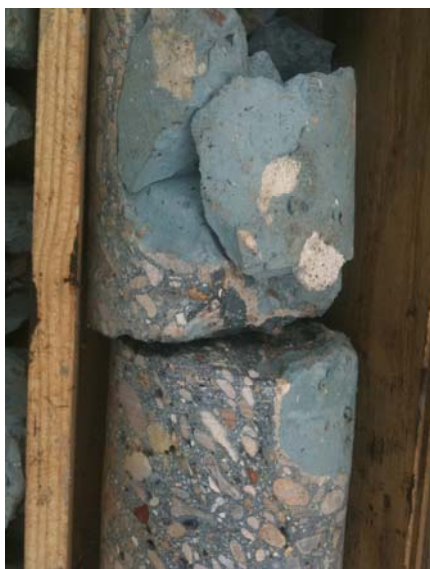
◀ Photos : contact jet - pieu carotté – colonne d'essai dégarnie

- Une colonne de jet dégarnie sur 3 m et une vérification des diamètres en profondeur par mise en place de tiges Pegel.
- 4 carottages de colonnes, permettant notamment de vérifier la bonne interface jet/pieu.
- Vérification des R_C des spoils, des coulis et des carottes, vérifiant $R_C > 3$ à 5 MPa.
- Programme soutenu de vérification de l'obtention des diamètres minimums par la mise en place d'une tige Pegel pour 10 poteaux en phase travaux.
- Mesure systématique des déplacements de poteaux pendant leur reprise par jet. Aucun mouvement significatif n'a été observé.
