# Confortement de talus

## RD1 Leully sous Coucy (02)

La route départementale RD1 a subi un glissement de terrain entraînant des mouvements sur la voie montante à la sortie de la Vallée de l'Ailette, en direction de Soissons. Les études ont montré que le glissement s'opérait en partie supérieure des argiles de Laon.

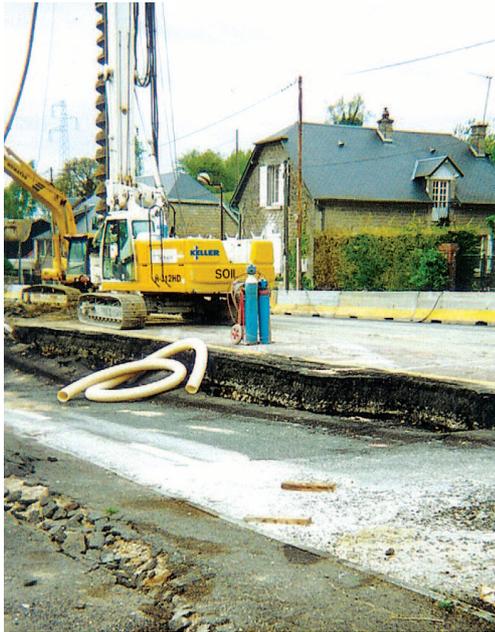
▲ Forage des pieux en partie amont du glissement de terrain

Keller est intervenu pour les travaux de fondations spéciales. Le forage des pieux, qui imposait la coupure totale de la circulation, a été réalisé dans les plus brefs délais à une cadence de 8 unités par jour, afin de pouvoir rouvrir la chaussée aux véhicules légers uniquement.

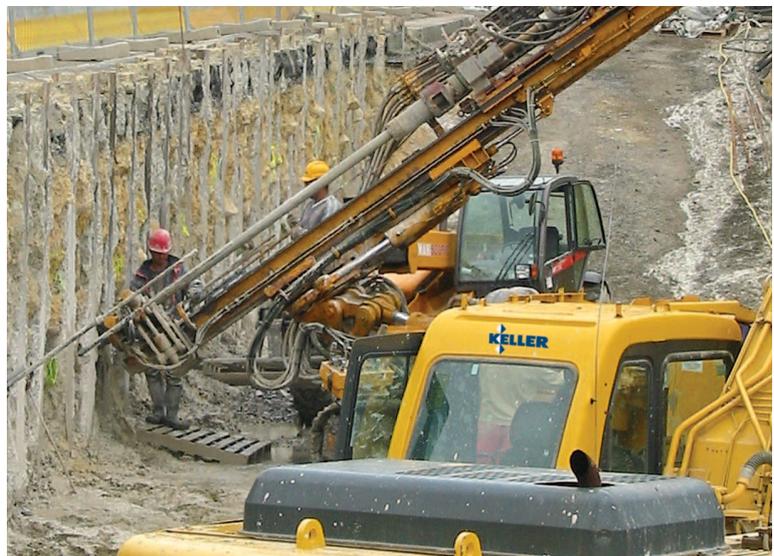
▲ Forage des tirants inclinés à 37°

La mauvaise tenue des parois de forage dans les sables a nécessité l'adaptation du procédé de forage des tirants prévu initialement.

1. Pré-forer au coulis de ciment faiblement dosé en  $\varnothing$  145 mm.
2. Re-forer à l'eau 24 à 48 heures plus tard en  $\varnothing$  130 mm.
3. Incorporer le dispositif d'ancrage (armature et tube à manchettes) et substituer l'eau par le coulis de gaine.
4. Injecter le bulbe d'ancrage.

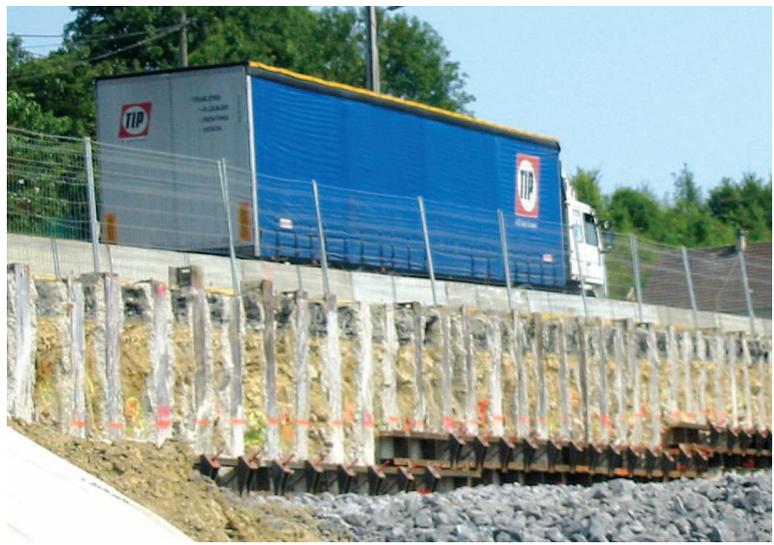
▲ Circulation sur la voirie ouverte aux poids lourds après la mise en tension des tirants

Cette réactivité a permis la réouverture rapide de la voirie aux poids lourds, leur évitant ainsi un détour de plus de 60 kilomètres.

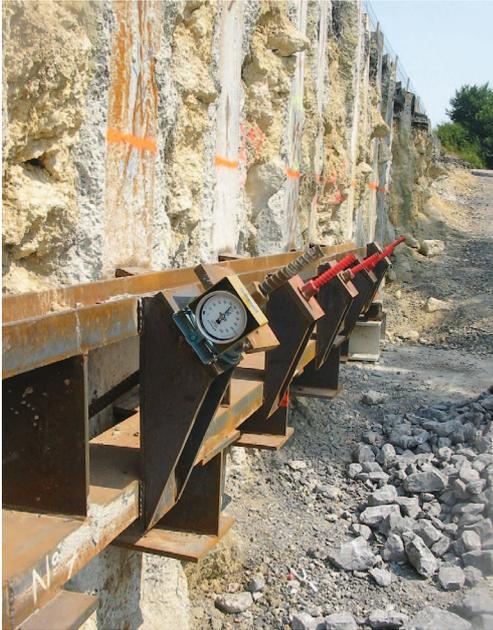
▲ Cale dynamométrique

Deux cales dynamométriques ont permis une vérification quotidienne des efforts dans les tirants pendant les terrassements.

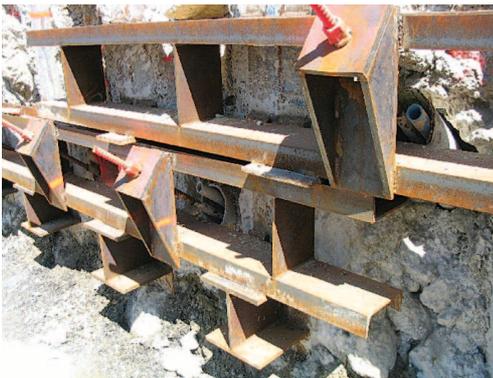
▲ Détail des liernes métalliques

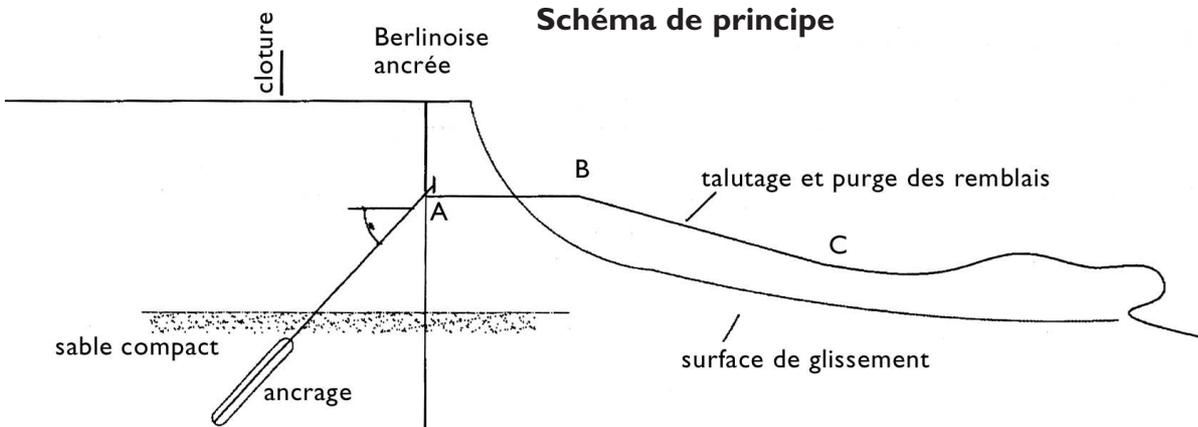
### Schéma de principe

1. Réalisation d'une paroi berlinoise de 60 pieux Ø 600 de 12 m, armés toute hauteur par des profilés HEB 300, espacés de 1 m.
2. Terrassement d'une risberme de 3,50 m de haut.
3. Réalisation de 43 tirants IGU de 18 m (12 m de longueur libre, 6 m scellés) tubés dans les remblais.
4. Mise en place de liernes et mise en précontrainte des tirants à 25 tonnes.
5. Purge des matériaux glissés et de l'argile.
6. Substitution par des matériaux drainants type calcaire 20/80.
7. Reconstitution de la chaussée.
