Renforcement de sol par colonnes ballastées O.C.I.A. - Station de dessalement d'eau de mer Hamma Water (HWD) à Alger (Algérie)

1. Projet

Le projet consiste à renforcer le sol par le biais de colonnes ballastées, sous les futurs bâtiments de la station de dessalement d'eau de mer Hamma Water de la ville d'Alger.

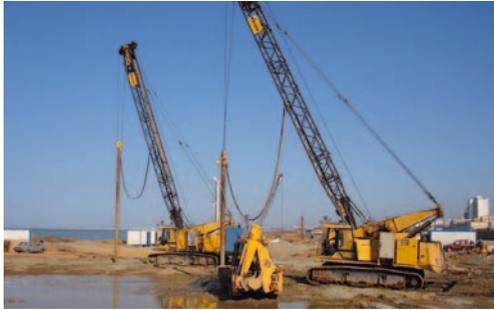
▲ Réalisation des colonnes ballastées avec 2 ateliers

Plus de 6.000 colonnes ballastées ont été réalisées à des profondeurs variant entre 5 et 12 m, selon une maille définie par un bureau d'études américain (Stanley).

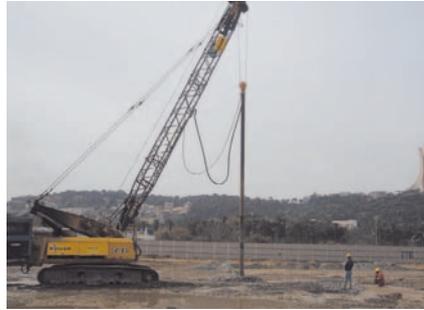
▲ Réalisation d'une colonne test

Dans le cadre de ce chantier, six essais de chargement ont été réalisés sur des colonnes ballastées hors chantier.

Une charge de 70 tonnes a été appliquée sur ces colonnes. Par la suite, trente essais de chargement ont été réalisés suivant la norme américaine ASTM C88. Enfin, les 36 colonnes testées grâce à un essai de chargement ont également subi un essai au pénétromètre dynamique lourd.
