Traitement anti-liquéfaction par colonnes ballastées voie sèche

CMRL – Centre Médical René Lacrosse à Gosier (Guadeloupe)

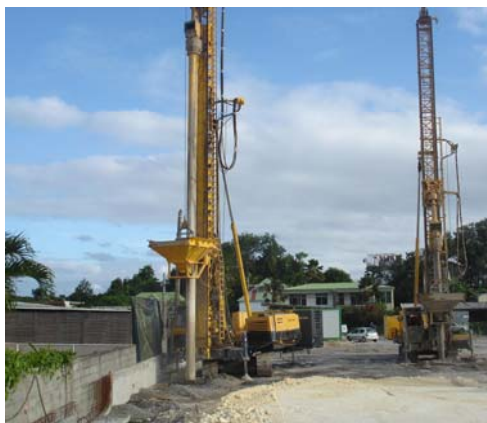
▲ Réalisation de colonnes ballastées à proximité des murs avoisinants

La présence de murs avoisinants de faibles résistances et de postes de relevages à proximité des zones de traitement nous a contraints à adapter le maillage des colonnes de manière ponctuelle en limite de propriété.
